Optimalisasi Perawatan Sistem Tali Tambat Agar Mengurangi Kecelakaan Kerja pada Saat Kapal Berada Dipelabuhan

Ferdi Rohmi Saputra¹, Firdaus Sitepu², Trisnowati Rahayu³, Samsul Huda⁴
^{1,2,3,4} Politeknik Pelayaran Surabaya, Indonesia

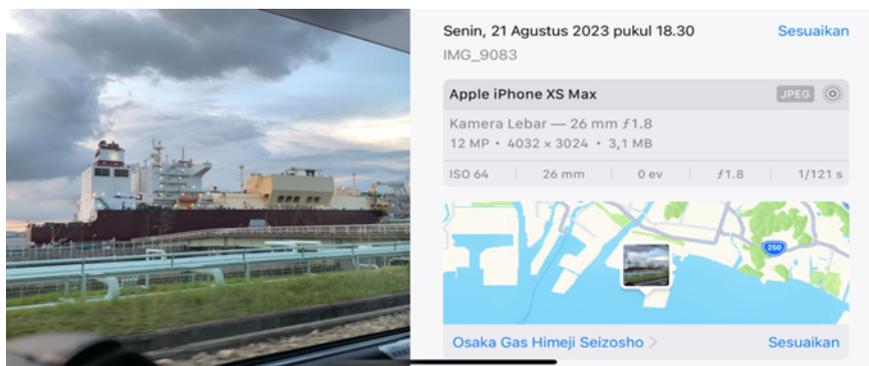
- 1) Pada hari Senin, 21 Agustus 2023 dilakukan inspeksi oleh class (pihak darat) saat kapal sandar di Pelabuhan Himeji, Japan ditemukan beberapa temuan dari pihak darat terutama pada tali cadangan yang berada diatas kapal tidak sesuai dengan kebutuhan dikapal. Maka untuk menyelesaikan temuan tersebut maka, dilakukan closing temuan dengan membuat berita acara permintaan tali cadangan dan perlengkapan perawatan mooring line yang ditujukan kepada pihak perusahaan agar segera dikirimkan tali cadangan.

Gambar 2. Kapal Sandar di Himeji, Japan

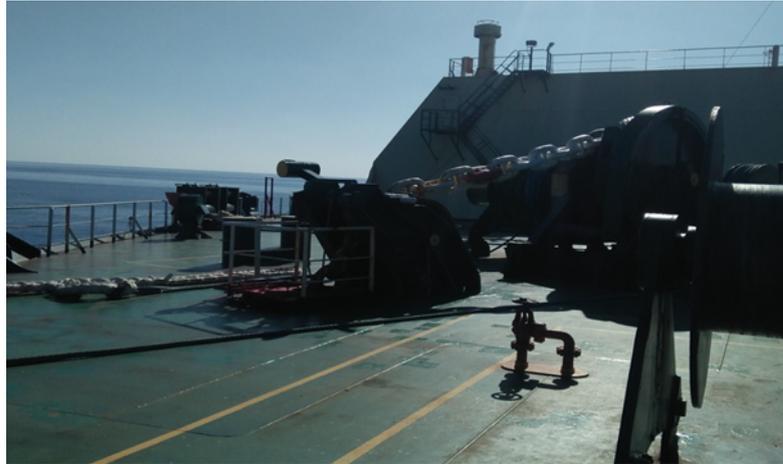
- 2) Pada saat kapal perjalanan berlayar menuju ke Singapore (Anchorage area), chief officer memberikan perintah pada bosun untuk melakukan perawatan pada drum tali tambat maka kadet bersama kelasi melakukan chipping pada drum dengan menggunakan hand chizzel.

Gambar 3. Cadet dan crew melakukan Chipping

Perawatan pada drum dengan merontokkan dan membersihkan karat pada bagian luar drum yang dilakukan untuk menghindari terjadinya gesekan antara tali dengan drum saat melakukan penggulungan tali. Selain itu pemberian grease pada drum agar perputarannya aman saat akan menarik tali atau ketika tali diarea pelabuhan untuk melaksanakan bongkar muat.

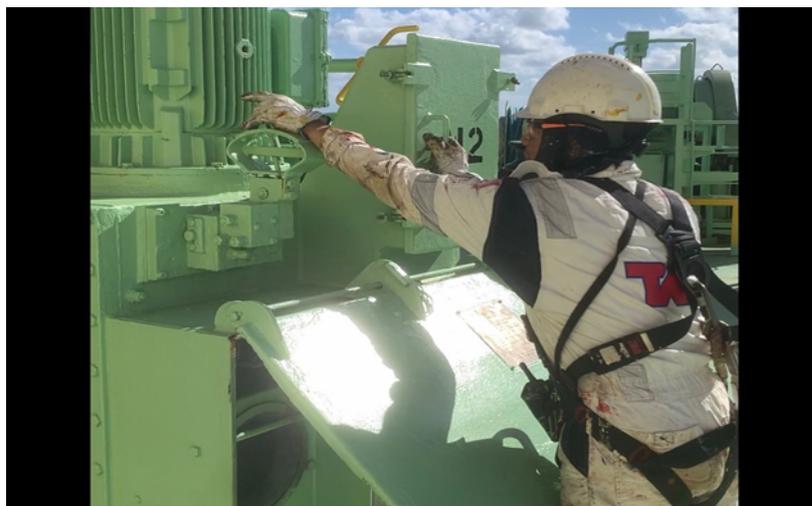
- 3) Pada saat melakukan kerja harian (daily work) di forecastle, bosun memberikan perintah kepada OS (Ordinary Seaman) dan cadet untuk melakukan pengecatan kapal pada bagian mooring winch. Sebelum melakukan pengecatan, maka dilakukan chipping pada bagian luar drum dan mooring winch.

Gambar 4. Cadet dan crew OS (Ordinary Seaman) melaksanakan Chipping

Setelah dilakukan chipping maka dilakukan pemberian cairan pencegah karat dibagian yang sudah di bersihkan maupun chipping, lalu menunggu hingga kering dan dilanjutkan pengecatan 3rd coat atau lapisan terakhir pada bagian mooring line, untuk menghaluskan bagian drum untuk mengurangi gesekan tajam ketika adanya heaving ataupun lowering tali. Saat pengecatan kelasi tidak sengaja mengenai tali tambat maka tindakan yang dilakukan adalah dengan mengambil peralatan seperti rags, air, dan sikat. Lalu dibersihkan seperti membersihkan bekas grease dan menggosok dengan air (saat itu menggunakan fresh water) pada bagian tali yang tidak sengaja terkena cat lalu menggulungnya kembali dan ditutupi dengan pelapis ganda agar tidak terkena sinar matahari secara langsung dan juga agar terlindungi dari air laut yang mengandung garam.

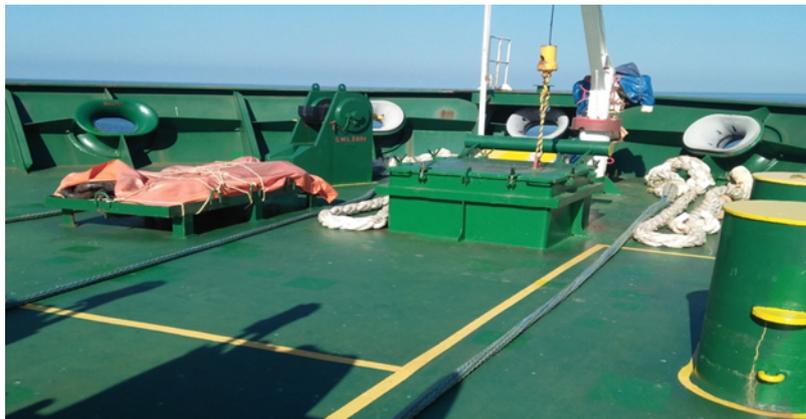
- 4) Pada saat pagi hari chief officer mengadakan meeting bersama dengan bosun, AB (Able Seaman) dan OS (Ordinary Seaman) untuk melakukan perawatan tali mooring. Pertama, cadet diperintahkan bosun untuk menarik tali menggunakan mooring winch hingga seluruh terlepas dari drum.

Gambar 5. Proses pelepasan tali dari drum mooring.

Cadet memposisikan tali secara terlentang agar tali lebih mudah digulung saat akan melakukan penggulangan kembali. Setelah itu, kadet bersama bosun melepas mata tali yang terikat di drum kemudian ikat mata tali yang lama pada tali, dan dipastikan ikatan tali secara kuat atau tidak kendur. Jika selesai melakukan perawatan maka gulung kembali tali pada drum dengan menggunakan mooring winch.

Perawatan pada tali dengan menggantikan mata tali lama dengan mata tali baru cukup efektif untuk menghindari terputusnya tali saat sandar. Oleh sebab itu, ketika tali

sudah rusak, maka mata tali baru yang dibuat harus sangat kuat dan sesuai dengan aturan cara penyambungan tali. Apabila mata tali dibuat secara sembarangan dan tidak sesuai prosedur, maka ketika kapal sandar dan tali sudah terikat lalu dikencangkan dengan mesin winches, maka mata tali yang dibuat tidak akan bisa menahan beban berat kapal sehingga menyebabkan tali akan muda putus dan membahayakan crew kapal yang bekerja saat bongkar muat berlangsung.

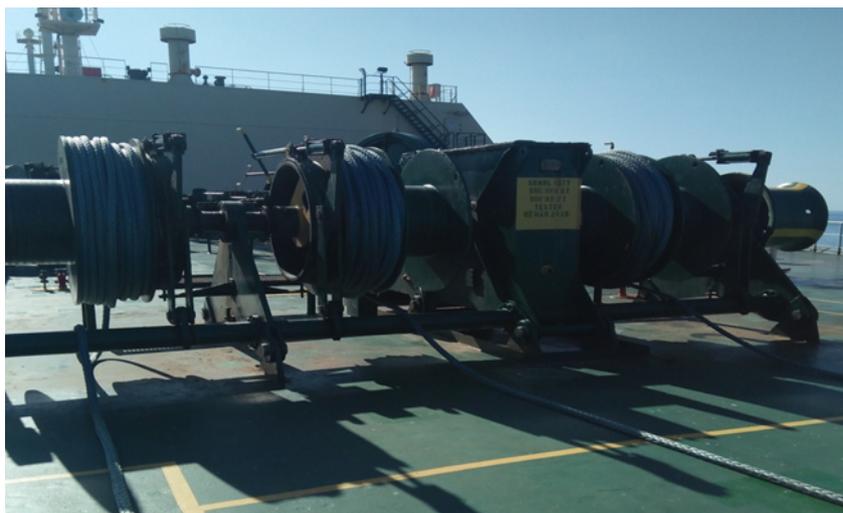
- 5) Ketika OS (*Ordinary Seaman*) memberikan pelumas pada gear mooring winch, tanpa tidak sengaja OS menumpahkan grease sehingga terkena bagian tali tambat. Lalu, bosun memerintahkan OS untuk mengambil air, sikat serta bersihkan dengan rags lalu cadet membentangkan tali tambat secara terlentang, bosun menggosok tali yang terkena grease dengan air tawar sampai bersih lalu dibersihkan kembali dengan rags bersih. Setelah bersih tali di heaving dan ditutupi dengan terpal agar tidak terkena sinar matahari secara langsung.

Gambar 6. Cadet Melentangkan Tali Tambat Di Bawah

Terjadi kesalahan dalam penggunaan perantara air laut yang dilakukan bosun saat menghilangkan noda meni dan cat pada tali, karena dapat menurunkan kekuatan tali saat penyimpanan tali dalam keadaan basah yang juga menyebabkan tali menjadi lapuk. Seharusnya saat menghilangkan meni ataupun cat menggunakan perantara air tawar agar tali tidak rusak. Dan pada saat tali dalam kondisi basah terkena air laut , bosun langsung menggulung tali tersebut sehingga tali lembab dan semua bakteri jamur melekat yang menyebabkan kekuatan tali menurun dan akan mudah lapuk .Namun penggunaan tarpaulin untuk menutup tali dari sinar matahari sudah benar dan sesuai prosedur , karena tali propylene rentan dengan degradasi ultraviolet yang dapat menyebabkan perubahan warna pada tali dan menyebabkan retak atau kerusakan tali.

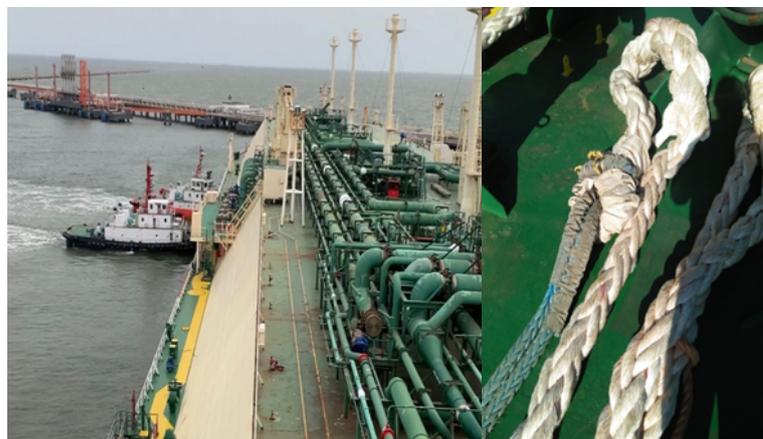
- 6) Pada saat kapal berthing di pelabuhan Ras Laffan, Qatar dengan kondisi angin dan arus kuat menyebabkan terjadinya gesekan antara tali dengan border kapal sehingga menyebabkan terkikisnya tali kapal. Maka, bosun memberikan bantalan seperti dampra kecil atau potongan tali bekas pada chock (panama lead) untuk mengurangi gaya gesek tali dengan permukaan chock yang kasar sehingga tali tidak mudah putus dan juga diberikan pelindung khusus karet (silicone) dan tali nilon pada gesekan tali dan panama chock.

Gambar 7. Kondisi Tali Saat Kapal Saat Sandar Dan Persiapan

Tindakan dalam perawatan tali tambat diatas kapal saat berthing (sandar) sudah benar dengan memberikan bantalan untuk mengurangi gesekan tali dengan panama lead akibat dari arus kencang dan salah satu kelemahan tali propylene jika terkena benda tajam akan mudah rusak.
