## Analisis Penggunaan Alat Keselamatan Kerja Dalam Proses Bongkar Muat Pupuk Phonska di Kapal MV. Gresik Niaga

**Tujuan:** Penelitian ini bertujuan untuk menganalisis penggunaan alat keselamatan kerja dalam proses bongkar muat di kapal MV. Gresik Niaga, dengan fokus pada kepatuhan terhadap Undang-Undang No. 1 Tahun 1970 tentang keselamatan kerja. Penelitian ini juga mengkaji faktor-faktor penghambat penggunaan alat keselamatan di kapal.

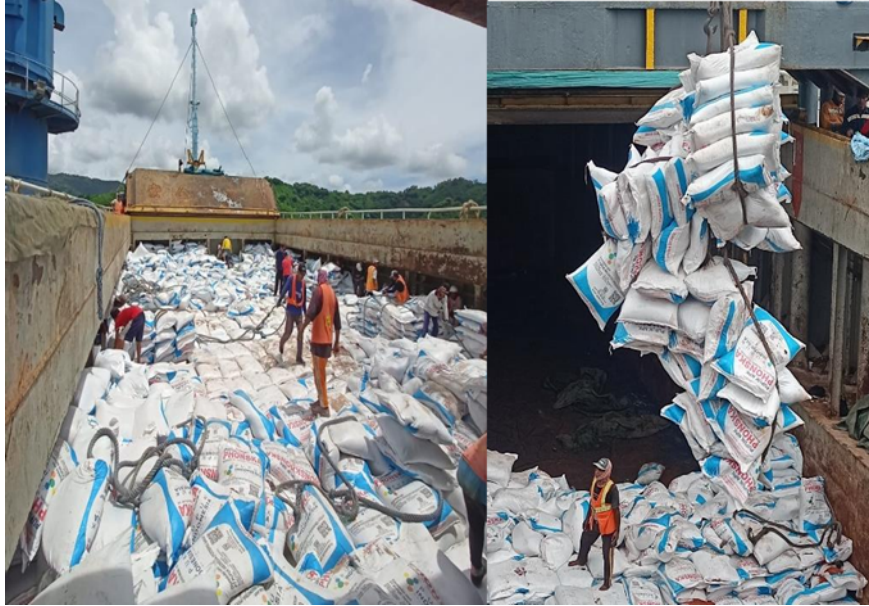
**Gambar 1. Crew dan TKBM Tidak Menggunakan Alat Keselamatan Kerja Saat Bongkar Muat**

Dari gambar 3 terlihat crew kapal dan tenaga kerja bongkar muat (TKBM) tidak menggunakan alat keselamatan kerja secara lengkap saat kegiatan bongkar muat kapal. Mereka ada yang tidak memakai *wearpack*, safety shoes, helm, sarung tangan, dan kacamata pelindung, serta ada yang tidak memakai alat keselamatan sama sekali. Hal tersebut sangat berbahaya karena jika terjadi kecelakaan akibatnya akan sangat fatal seperti cedera berat di kepala atau bagian tubuh yang lain.

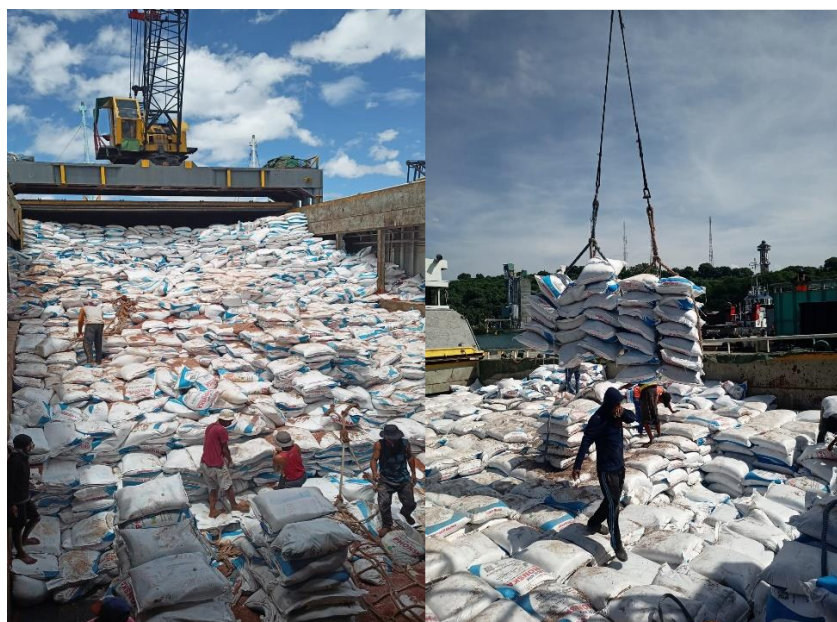
Gambar 3. Kegiatan Bongkar Muat Kapal MV. Gresik Niaga Sumber: Dokumentasi Penulis (2023)

Pada gambar diatas paa TKBM dan crew kapal tidak menggunakan alat keselamatan sebagaimana yang diatur pada SOP yang ada. Salah satu masalah utamanya adalah rendahnya kesadaran pekerja terhadap pentingnya mematuhi prosedur keselamatan. Selain itu, kondisi alat keselamatan yang tersedia di kapal sering kali tidak memadai atau kurang layak, yang menyebabkan crew dan tenaga kerja bongkar muat (TKBM) tidak sepenuhnya mengikuti SOP yang telah ditetapkan. Hal ini menimbulkan risiko kecelakaan yang lebih tinggi dan mengurangi efektivitas upaya keselamatan yang telah direncanakan.
