## Analisis Penggunaan Alat Keselamatan Kerja dalam Proses Bongkar Muat Pupuk Phonska di Kapal MV. Gresik Niaga

<sup>1,2,3,4</sup> Politeknik Pelayaran Surabaya, Indonesia

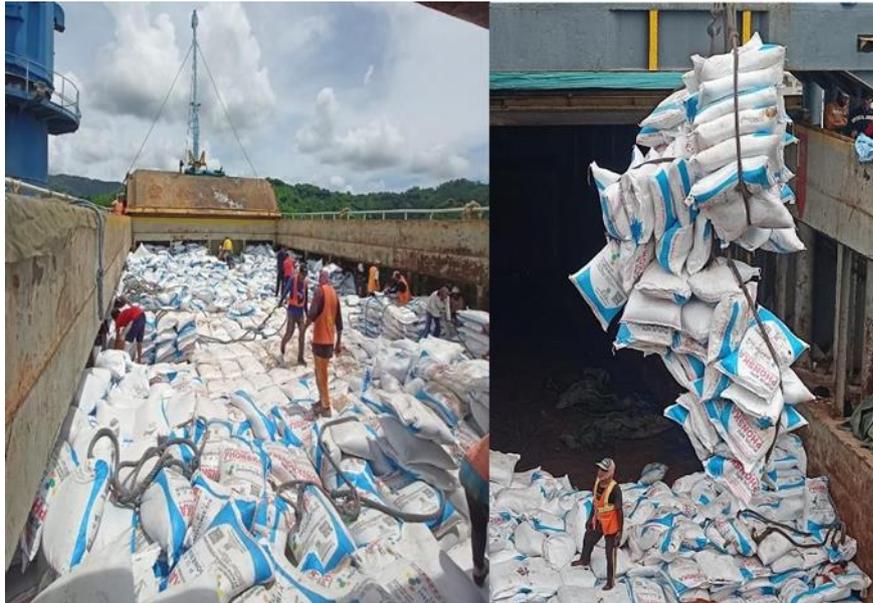
**Gambar 1. Crew dan TKBM Tidak Menggunakan Alat Keselamatan Kerja Saat Bongkar Muat**

Dari gambar 3 terlihat crew kapal dan tenaga kerja bongkar muat (TKBM) tidak menggunakan alat keselamatan kerja secara lengkap saat kegiatan bongkar muat kapal. Mereka ada yang tidak memakai *wearpack*, safety shoes, helm, sarung tangan, dan kacamata pelindung, serta ada yang tidak memakai alat keselamatan sama sekali. Hal tersebut sangat berbahaya karena jika terjadi kecelakaan akibatnya akan sangat fatal seperti cedera berat di kepala atau bagian tubuh yang lain.

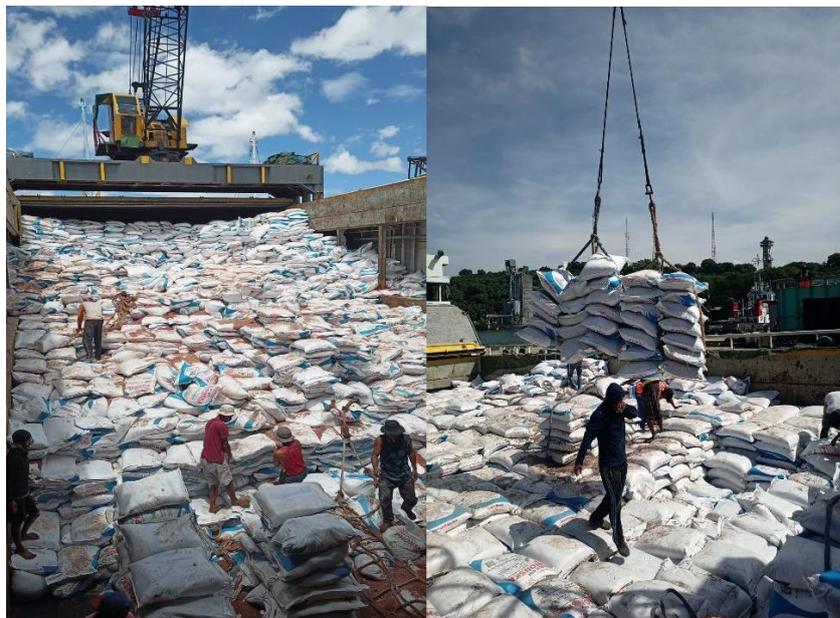
Gambar 3. Kegiatan Bongkar Muat Kapal MV. Gresik Niaga Sumber: Dokumentasi Penulis (2023)

Pada gambar diatas paa TKBM dan crew kapal tidak menggunakan alat keselamatan sebagaimana yang diatur pada SOP yang ada. Salah satu masalah utamanya adalah rendahnya kesadaran pekerja terhadap pentingnya mematuhi prosedur keselamatan. Selain itu, kondisi alat keselamatan yang tersedia di kapal sering kali tidak memadai atau kurang layak, yang menyebabkan crew dan tenaga kerja bongkar muat (TKBM) tidak sepenuhnya mengikuti SOP yang telah ditetapkan. Hal ini menimbulkan risiko kecelakaan yang lebih tinggi dan mengurangi efektivitas upaya keselamatan yang telah direncanakan.
