## **Analisa Menurunnya Tekanan Minyak Lumas pada Diesel Generator Hyundai H32/40 di Kapal MV.CMA CGM Verdi dengan Metode *Fishbone***

**Deniar Esa Aryanti<sup>1</sup>, Agus Prawoto<sup>2</sup>, Teguh Pribadi<sup>3</sup>, Shofa Dai Robbi<sup>4</sup>**  
<sup>1,2,3,4</sup> Politeknik Pelayaran Surabaya, Indonesia

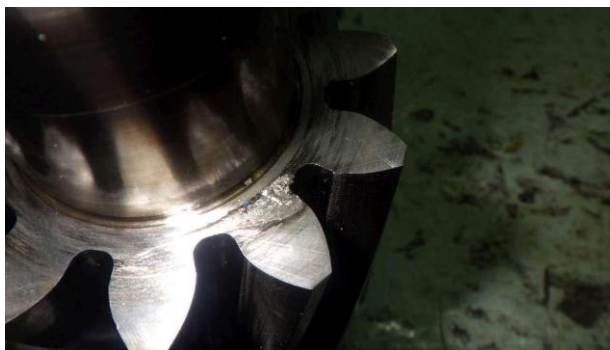
- 2) Pemeriksaan fisik komponen mesin, ditemukan adanya keausan pada komponen mesin sistem pelumasan mesin diesel generator

**Gambar 5. Gear Pompa LO Aus**

Setelah itu pompa tersebut di check diameter shaft pompanya dan ternyata antara rumah pompa dan gear pompa sudah ada yang aus, yaitu shaft gear pompa diameternya berubah, dan dudukan gear shaft pompa menjadi lebih lebar, dengan kata lain pompa tersebut tidak dapat vacum sehingga tidak dapat menghisap minyak pelumas dari carter dan mendorongnya ke masing-masing komponen mesin diesel generator, maka masinis 2 melaporkan hal tersebut kepada masinis 1 dan *Chief Engineer* bahwa pompa harus diganti baru atau gak di repair di darat, maka *Chief Engineer* menginstruksikan untuk menggantinya dengan pompa spare karena pompa yang lama tidak bisa digunakan lagi.

Dengan seizin *Chief Engineer*, masinis 2 menggantinya dan pemasangan dilakukan dengan hati-hati sebab setiap bagian di check supaya pompa dapat bekerja dengan baik, vacum, dan dapat menyuplai minyak pelumas ke setiap komponen mesin diesel yang bergesekan.

| No | Pertanyaan | Kesimpulan |
|---|---|---|
| 2 | Apa yang menyebabkan komponen pada pompa menjadi aus ? | Ausnya komponen pompa dalam kasus ini terutama disebabkan oleh ketidaksesuaian jenis dan kualitas minyak pelumas. Kondisi ini menyebabkan pelumasan yang tidak memadai, sehingga gesekan antara komponen meningkat dan memicu terjadinya overheating. Akibatnya, komponen pompa menjadi cepat aus dan berpotensi menyebabkan kerusakan yang lebih parah pada mesin. |

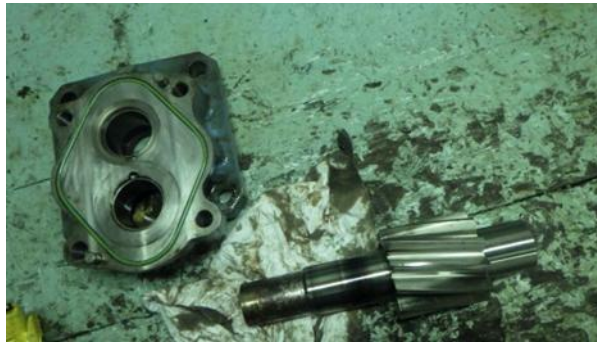
**Gambar 6. Komponen Pompa Aus**

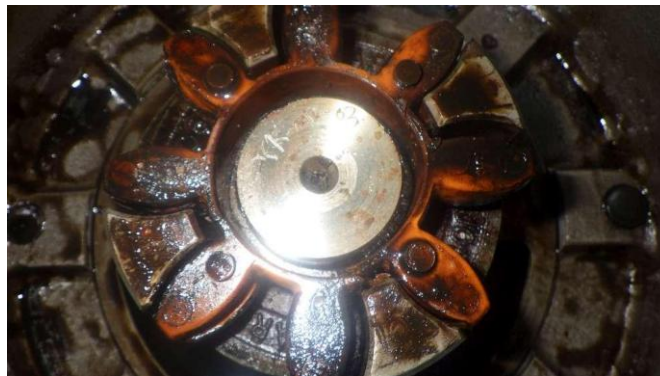
**Gambar 7. Coupling Patah**

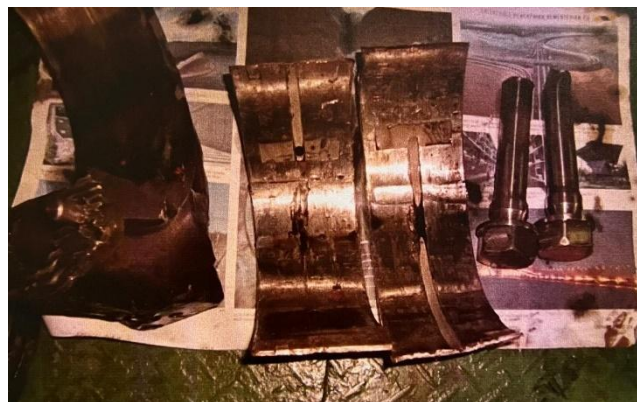
**Gambar 8. Crank Pin Bearing Aus**

- 2) Keausan Komponen Mesin: Akibat ausnya bantalan akan membuat celah bantalan dengan poros akan semakin melebar, dimana hal ini dapat menyebabkan minyak lumas mudah bocor, begitu juga dengan ausnya komponen pompa akan terjadi kebocoran sehingga minyak lumas yang bersirkulasi dalam sistem akan berkurang.

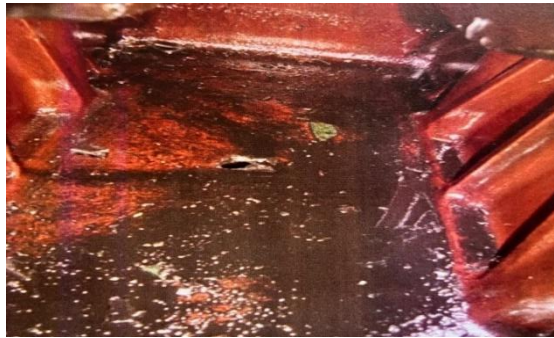
**Gambar 9. Carter**

- 3) Kondisi minyak lumas yang terlihat secara visual saat pengecekan, memiliki konsistensi yang sangat buruk dan ketika dilakukan pengiriman sampel ke laboratorium didapatkan hasil minyak lumas tersebut sudah terkontaminasi.

juga melakukan beberapa LO analysis sederhana di kapal. Terlihat konsistensi minyak terlalu encer dan terdapat geram-geram beserta carbon tercampur bersama minyak lumas. Berikut hasil LO analysis sederhana yang telah dilakukan :
